**„Gyálai Holt-Tisza kármentesítése” KEHOP-3.3.0-15-2019-00008**

**PILOT TESZT**

**BEAVATKOZÁSI ZÁRÓDOKUMENTÁCIÓ**

**Tervszám: 29-48/2021**

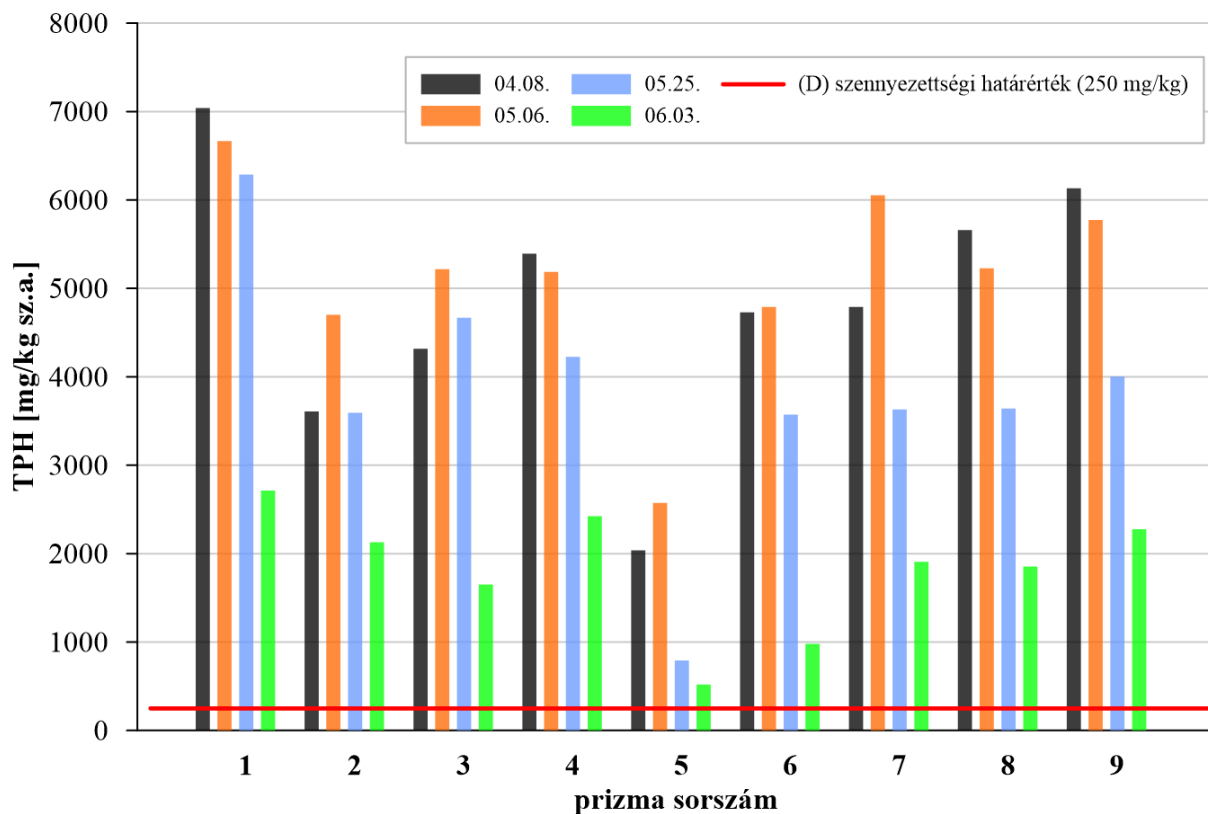
9. sz. ábra: TPH átlagkoncentrációk változása a kezelt mederüledékben

A vizsgálati eredmények alapján a 2021.04.08-i kiindulási TPH koncentrációk 800-9 000 mg/kg között (átlagérték ~4 800 mg/kg), míg a PAH koncentrációk 0,3-7,5 mg/kg között szórtak (átlagérték: ~3,3 mg/kg). A 2021.06.03-i vizsgálatok alapján a TPH esetében az átlagérték 1 830 mg/kg-ra (521 és 2 713 mg/kg szélsőértékek mellett), míg a PAH esetében 1,18 mg/kg-ra (0,4 és 1,8 mg/kg szélsőértékek mellett) csökkentek a mintegy 2 hónapos kezelés időtartama alatt.

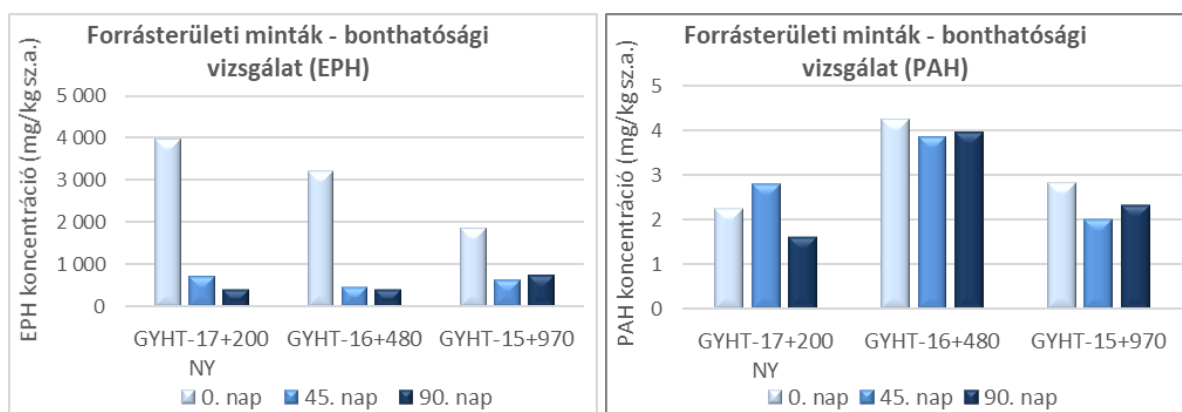
11. sz. ábra: A forrásterületi minták mikrokozmosz vizsgálata során mért EPH és PAH koncentrációk mg/kg szárazanyag egységben megadva

1. A forrásterületi, a Feketevíz leginkább szennyezett szakaszairól származó minták vizsgálata során megállapítható volt, hogy az endogén mikroorganizmusok folyamatos aerob körülmények között képesek az EPH tartalom gyors csökkentésére, azonban a PAH koncentráció nem csökkent számottevően (11. sz. *ábra*).

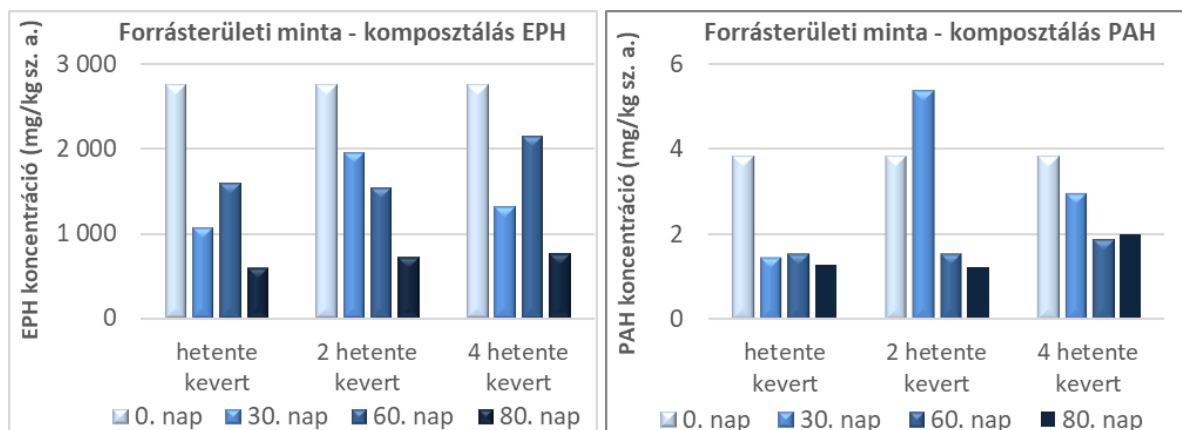
2. A Gyálai Holt-Tisza 16+480 cskm szelvényéből, a települési csapadékvíz bevezetési pont környezetéből származó forrásterületi mintán komposztálási vizsgálatot is elvégeztek (12. sz. *ábra*), mely során az alkalmazott mikroaerob/anaerob (denitrifikáló) körülmények között megfelelően csökkent az EPH tartalom és többségében a PAH koncentráció is. A legritkábban (4 hetente átkevert) minták PAH koncentrációja lassabban csökkent.

12. sz. ábra: A GYHT-16+480 forrásterületi minta komposztálási vizsgálata során mért EPH és PAH koncentrációk mg/kg szárazanyag egységben megadva. A különböző időközökben (1-,2-, illetve 4 hetente) végzett kevertetések alkalmával kb. 5 percen keresztül kevertettük 4-5 liter térfogatú mintát

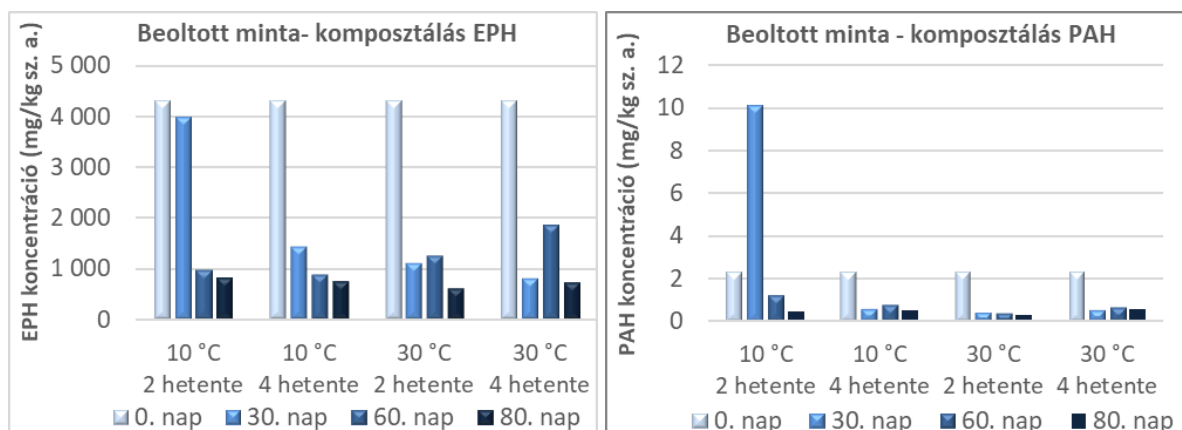
13. sz. ábra: A PILOT teszthez kitermelt, homogenizált és beoltott minta komposztálási vizsgálata során mért EPH és PAH koncentrációk mg/kg szárazanyag egységben megadva

3. A PILOT teszthez összeállított homogenizált, oltóanyaggal bioaugmentált iszapon is elvégeztek laboratóriumi komposztálási kísérletet, és gyors EPH és PAH bontást tapasztaltak (13. sz. ábra), számottevő különbség nem mutatkozott sem a különböző hőmérsékletek, sem a különböző időközönként végzett kevertetések hatásában a szénhidrogén szennyezések lebontására.

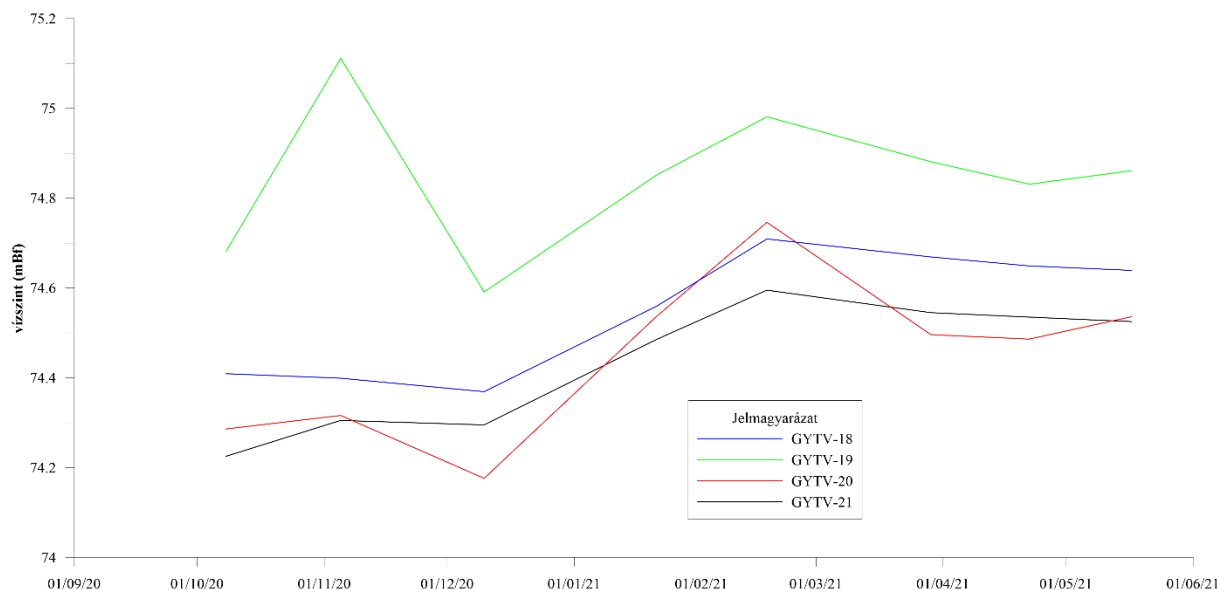
14. sz. ábra: Figyelőkutakban mért vízszint idősorok

A vízszint idősorok szezonális változásokat mutatnak (14. sz. ábra), a fúrásokban mért vízszintek alapján a vízáramlás iránya nem állapítható meg.
